Recuperação com solo grampeado de um escorregamento plano superficial em talude íngreme de aterro

Urbano Rodriguez Alonso
Engenheiro Consultor, São Paulo, SP

Resumo: Este trabalho apresenta a solução de recuperação, usando solo grampeado, de um escorregamento com superfície plana ocorrido em um talude íngreme (relação H:V = 1:1) executado com aterro compactado, após duas tentativas, sem sucesso, de recuperação com utilização de sacos preenchidos com solo-cimento. Apresenta-se, também, o critério de cálculo utilizado e detalhe de uma ferramenta desenvolvida que permitiu executar ensaios em grande quantidade de grampos, da própria malha, escolhidos “a posteriori” de maneira aleatória e não como ocorre normalmente, neste tipo de serviço, que é o de se ensaiar “grampos protótipos” que sempre deixam dúvidas por se saber “a priori” quais serão ensaiados.

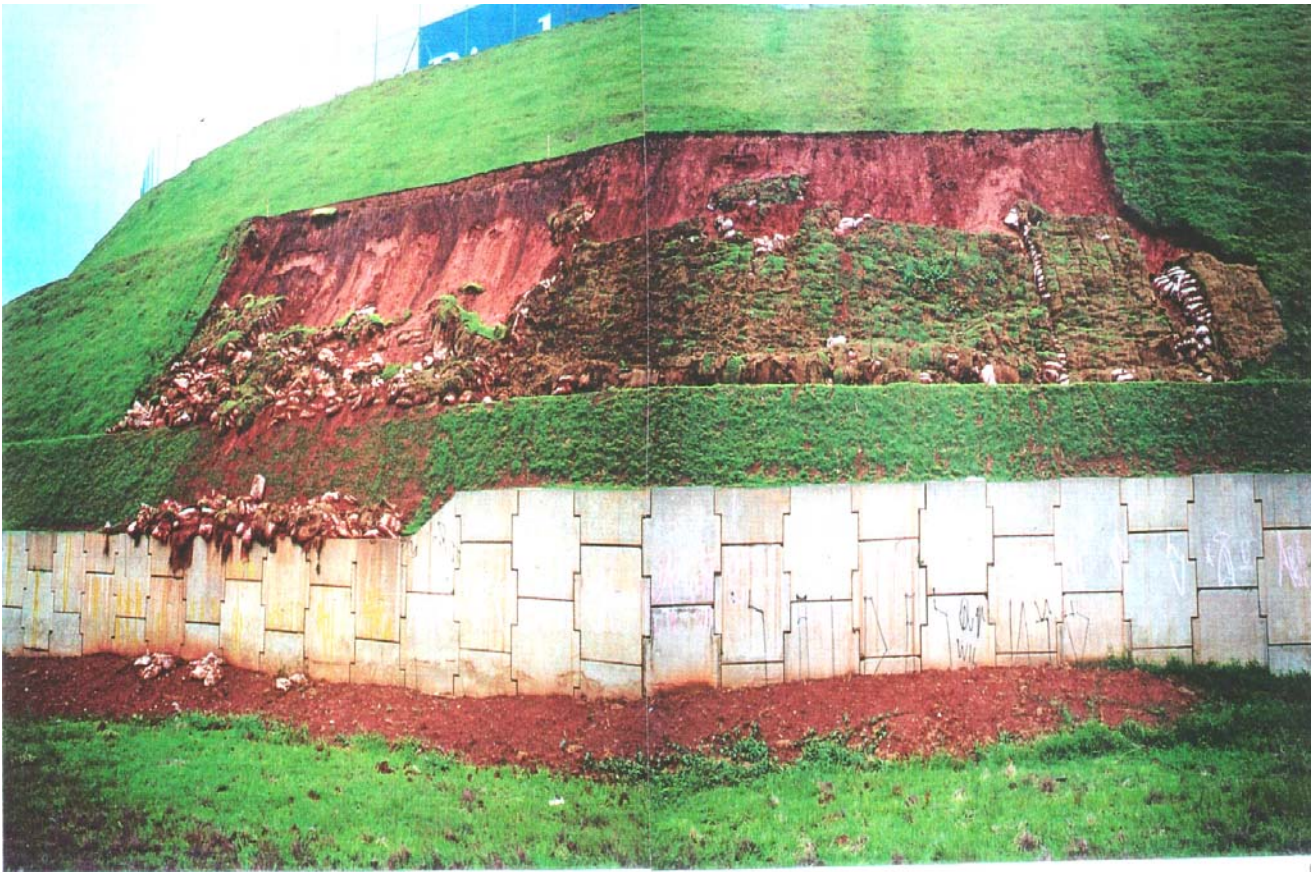
Figura 2: Vista de um dos escorregamentos após a recomposição com sacos de solo-cimento

A recuperação dos dois trechos de talude rompidos foram inicialmente realizados reconpondo-se o perfil original com sacos preenchidos com solo-cimento (proporção de 10 volumes de solo/1 volume de cimento). Na primeira tentativa os sacos foram sendo dispostos sobre o talude remanescente. Após o escorregamento destes sacos fez-se uma segunda tentativa, desta vez dispondo-se de uma camada drenante (areia) entre os sacos e o talude rompido. A Figura 2 mostra a ruptura desta segunda tentativa de recuperação do talude, após um período de chuvas.

Em face destes dois insucessos resolveu-se, finalmente tratar os escorregamentos com solo grampeado, como inicialmente havia sido sugerido ao proprietário da obra. Nesta solução substituiu-se o tradicional concreto projetado por grama armada como já vem sendo utilizado por este autor em recuperações de taludes rodoviários.

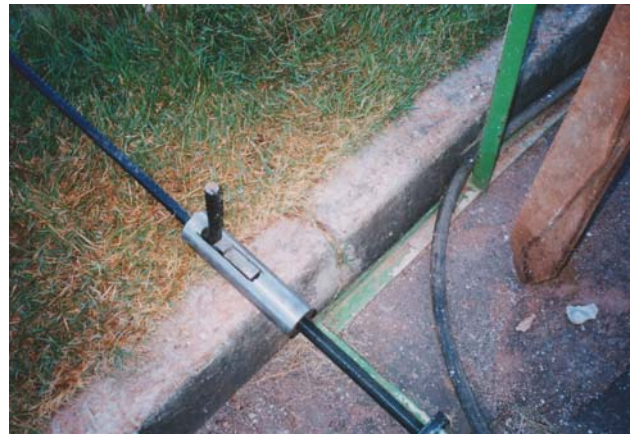
É comum em obras de solo grampeado, pelo menos aqui no Brasil, de se realizarem testes em chumbadores previamente executados (chumbadores protótipos) e, que geralmente, não fazem parte da malha de projeto. Com este procedimento sempre fica a dúvida quanto a representatividade destes ensaios em relação aos chumbadores da obra, pois é natural que chumbadores executados para serem ensaiados, normalmente, sejam executados com cuidados maiores do que os chumbadores da obra. Para evitar este inconveniente, desenvolvemos, juntamente com a equipe da empresa executora da obra (SOLOTRAT Engenharia Geotécnica) uma ferramenta capaz de testar qualquer chumbador escolhido na malha da obra. Pretende-se com esta ferramenta melhorar a qualidade de controle da execução dos chumbadores equiparando-os, neste particular, aos tirantes que são testados, no caso de obras definitivas, em 10% do total de tirantes com 1,75 vezes a carga de trabalho e 90% com 1,40 vezes essa carga, logo após a cura da argamassa. Com este procedimento poder-se-á garantir aos chumbadores, a mesma confiabilidade dos tirantes.

Figura 6: Testador de Chumbadores.

Nas Figuras 6, 7 e 8 mostram-se, respectivamente a ferramenta para teste dos chumbadores, um ensaio típico em um dos chumbadores da obra, mostrando a curva carga x deslocamento e uma vista da obra concluída.

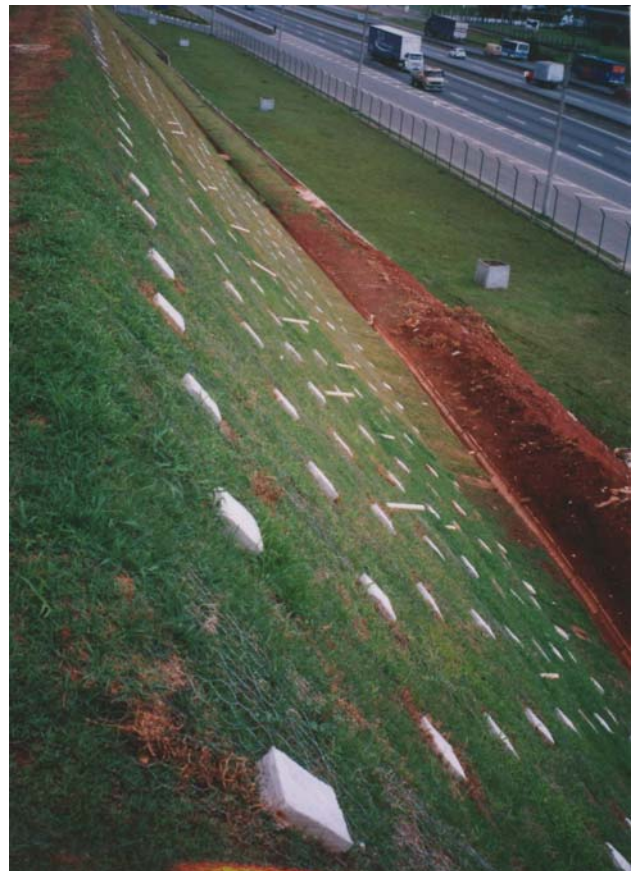
Figura 8: Vista da Obra Concluída

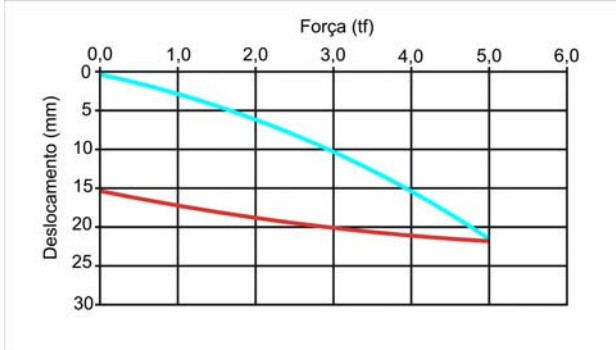
CARREGAMENTO				
FORÇA (t)	0	2	4	5
DESLOCAMENTO (mm)	0	6	14	21
DESCARGA				
FORÇA (t)	5	4	2	0
DESLOCAMENTO (mm)	21	21	18	15

Figura 7: Ensaio de Chumbador.
